แนวทางการปรับปรุงบ้านเดี่ยวสองชั้น โครงการบ้านเอื้ออาทร จังหวัดขอนแก่น
เพื่อการประหยัดพลังงานและเป็นมิตรต่อสิ่งแวดล้อม
Design Guidelines for Improving Energy Saving and
Environmentally Friendly Building of Two-Story Detached House
in Eur Ah - Torn Housing Project, Khon Kaen
นางสาวปัทมาภรณ์ รัตนประดับ¹ และ ผศ.ดร.ยิ่งสวัสดิ์ ไชยะกุล²

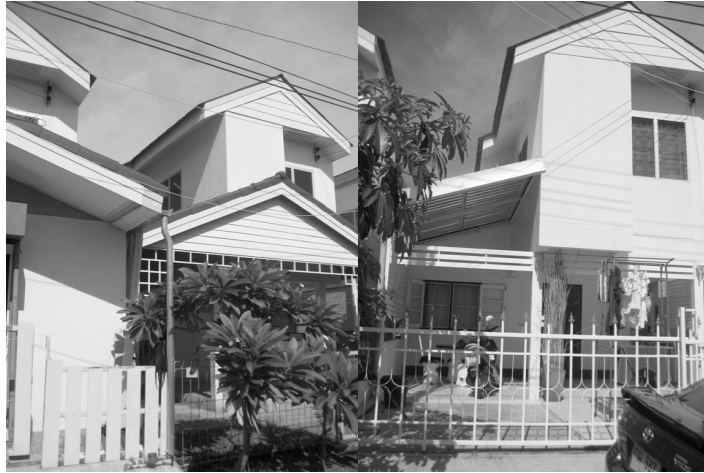
ด้วยห้องเนกประสงค์ ห้องน้ำ ส่วนเตรียมอาหาร ส่วนซักล้าง และพื้นที่ชั้นบนประกอบด้วยห้องนอนจำนวน 2 ห้อง อาคารบ้านเดี่ยวมีขนาดกว้าง 3 เมตร ยาว 10.25 เมตร ไม่รวมพื้นที่ซักล้างยาว 1.50 เมตร พื้นที่เหลือเป็นพื้นที่ดินเปล่า ดังแสดงในภาพที่ 1 ขนาดพื้นที่บ้านตัวอย่าง จากการวัดอุณหภูมิเบื้องต้นพบว่าอุณหภูมิอากาศภายในอาคารมีค่าสูง ในช่วงเวลากลางวัน และมีการปรับปรุงอาคารโดยการต่อเติมโครงสร้างอาคารเพื่อแก้ปัญหาคายความร้อน เช่น การต่อหลังคาเพื่อป้องกันแดด และนอกจากนั้นมีความต้องการพื้นที่ใช้สอยเพิ่ม โดยเจ้าของบ้านได้ต่อเติมเพื่อขยายพื้นที่บริเวณพื้นที่ดินโดยรอบ ดังแสดงในภาพที่ 2 (ก) การต่อเติมโครงสร้างหลังคาและ 2 (ข) การต่อเติมโครงสร้างหลังคาประกอบพื้นที่ใช้สอย

ภาพที่ 2 (ก) การต่อเติมโครงสร้างหลังคา และ (ข) การต่อเติมโครงสร้างหลังคาประกอบพื้นที่ใช้สอย

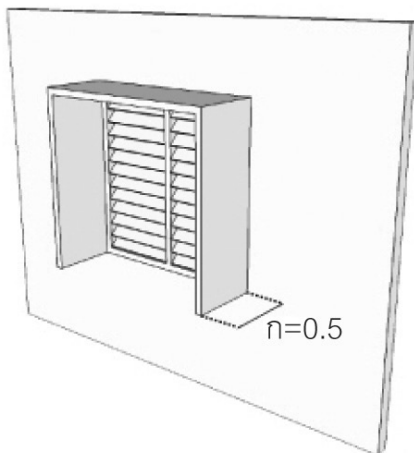
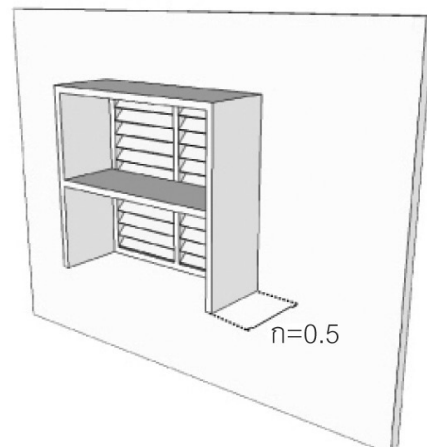
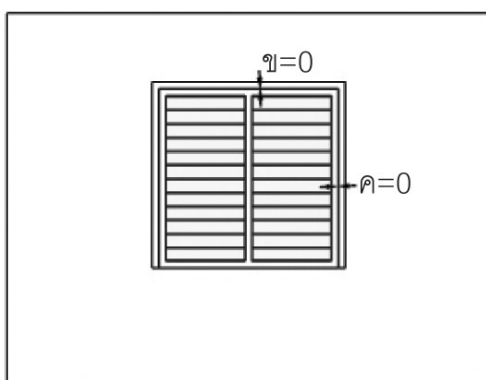
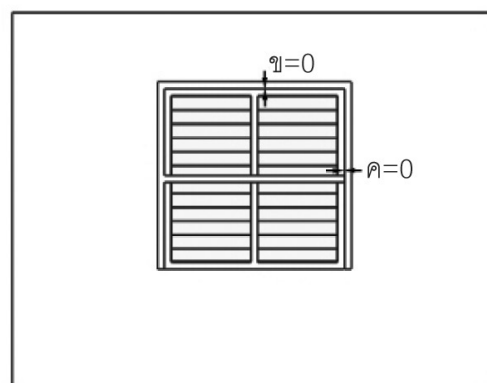
จากการสำรวจในส่วนเปลือกอาคาร ไม่พบบ้านตัวอย่างที่มีการปรับปรุงเปลือกอาคารโดยติดตั้งวัสดุหรืออุปกรณ์บังแดด ดังนั้นการเพิ่มอุปกรณ์บังแดดจะทำให้บ้านผ่านเกณฑ์ประเมินในหัวข้อนี้ แนวทางการปรับปรุงพิจารณาจากทิศที่ตั้งโดยอ้างอิงรูปแบบและการคำนวณค่า Shading Coefficient (SC) ของอุปกรณ์บังแดด จากแบบประเมินอาคารประหยัดพลังงานและเป็นมิตรต่อสิ่งแวดล้อม สรุปรูปแบบเพื่อให้ค่า Shading Coefficient (SC) ผ่านการประเมินที่ระยษะน้อยที่สุด (ต่ำกว่า 0.90) แสดงในภาพที่ 5 (ก) อุปกรณ์บังแดดแบบประเภทแนวตั้ง หรือ 5 (ข) อุปกรณ์บังแดดแบบ ประเภทแนวตั้ง ผสมแนวนอน

ภาพที่ 5 การติดตั้งอุปกรณ์บังแดดเพิ่มเพื่อให้ผ่านเกณฑ์ประเมินในหัวข้ออุปกรณ์บังแดด (ก) อุปกรณ์บังแดดแบบประเภทแนวตั้ง ยื่น 0.50 เมตร หรือ 5 (ข) อุปกรณ์บังแดดแบบ ประเภทแนวตั้ง ผสมแนวนอน ยื่น 0.50 เมตร

แผงอุปกรณ์บังแดดแนวตั้ง ทางทิศเหนือ ทิศตะวันออก ทิศตะวันตก และแผงอุปกรณ์บังแดดประเภทแนวตั้งผสมแนวนอนทางทิศใต้ โดยมีระยะยื่นของแผงบังแดดน้อยสุดที่ 50 เซนติเมตรจากผนังอาคาร

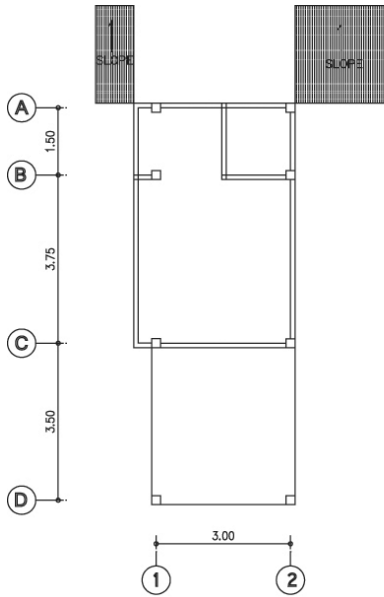
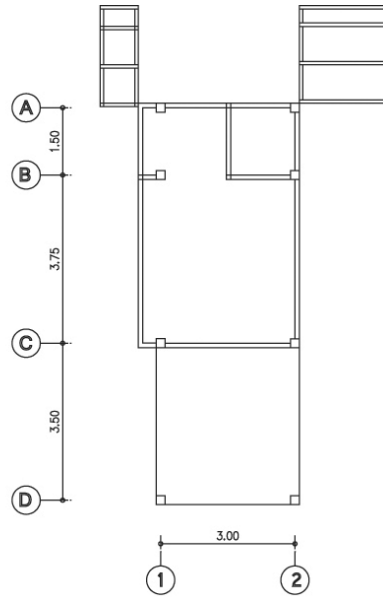
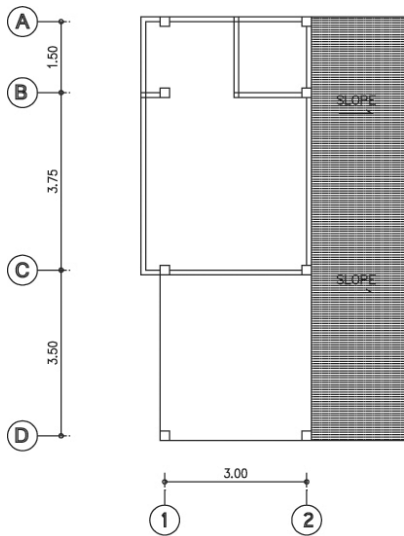
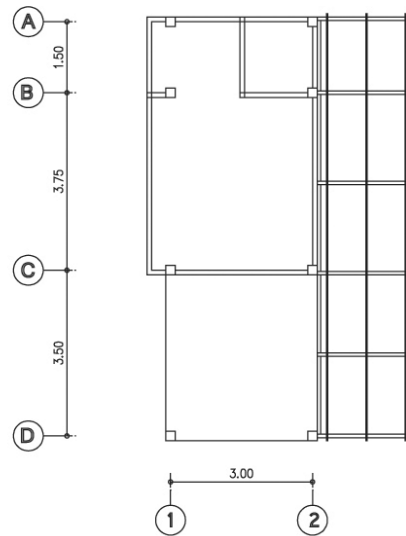
ภาพที่ 6 รูปแบบการต่อเติมหลังคาเพื่อคลุมพื้นที่ลาดชันและเพิ่มพื้นที่ใช้สอย

การต่อเติมโครงสร้างหลังคา ส่งผลต่อคะแนนในหมวดการให้ร่มเงาแก่พื้นที่ลาดชันด้วยพืชพรรณหรือสิ่งก่อสร้าง โดยเฉพาะอย่างยิ่งพื้นที่ลาดชันที่อยู่ทางทิศใต้และทิศตะวันตก และมีความสอดคล้องในการดำเนินการสำรวจและสัมภาษณ์ผู้อยู่อาศัยพบว่า พื้นที่ใช้งานของบ้านในแบบมาตรฐานไม่เพียงพอ ทำให้มีการ

ต่อเติมพื้นที่หากเจ้าของบ้านมีงบประมาณในการต่อเติม ดังนั้นการต่อเติมโครงสร้างหลังคาเพื่อให้เกิดร่มเงา จึงเป็นการทำให้อาคารได้ประโยชน์ทางด้านพื้นที่ใช้งานที่เพิ่มขึ้นและใช้คลุมพื้นที่ลาดชันรูปแบบการต่อโครงสร้างหลังคากระเบื้องคอนกรีตและหลังคาเหล็กรีด สามารถทำได้ 4 รูปแบบ ดังแสดงในภาพที่ 6

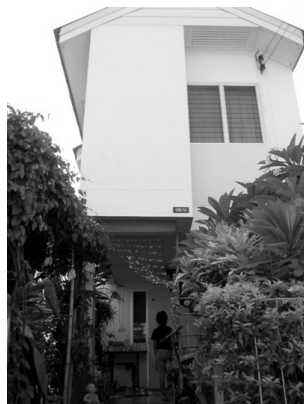
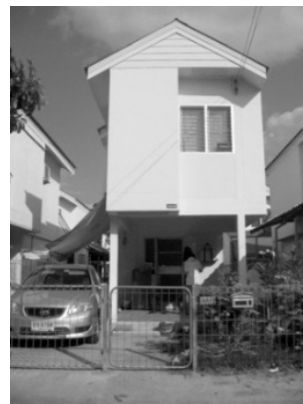
ภาพที่ 7 บ้านสองหลังที่เลือกมาเพื่อศึกษาด้านภูมิสถาปัตยกรรม (ก) บ้าน A และ (ข) บ้าน B

A และ B ดังแสดงในภาพที่ ภาพที่ 7 พบว่าอุณหภูมิชั้นล่างของบ้านทั้งสองหลังมีอุณหภูมิใกล้เคียงกันมาก โดยบ้านหลัง A มีอุณหภูมิต่ำสุด-สูงสุดที่ 25.5-34.0 องศาเซลเซียส อุณหภูมิภายในบ้านหลัง B มีอุณหภูมิต่ำสุด-สูงสุดที่ 25.9-34.0 องศาเซลเซียส และ อุณหภูมิชั้นบนของบ้านบ้านหลัง A มีอุณหภูมิต่ำสุด-สูงสุดที่ 25.1-37.8 องศาเซลเซียส อุณหภูมิภายในบ้านหลัง B มีอุณหภูมิต่ำสุด-สูงสุดที่ 25.5-37.8 องศาเซลเซียส หรืออุณหภูมิสูงสุดที่วัดได้ ณ วันเวลาที่ทำการวัด พื้นที่ชั้นบน มีอุณหภูมิสูงกว่าพื้นที่ชั้นล่าง ประมาณ 3-4 องศาเซลเซียส
